Enkel løsning:

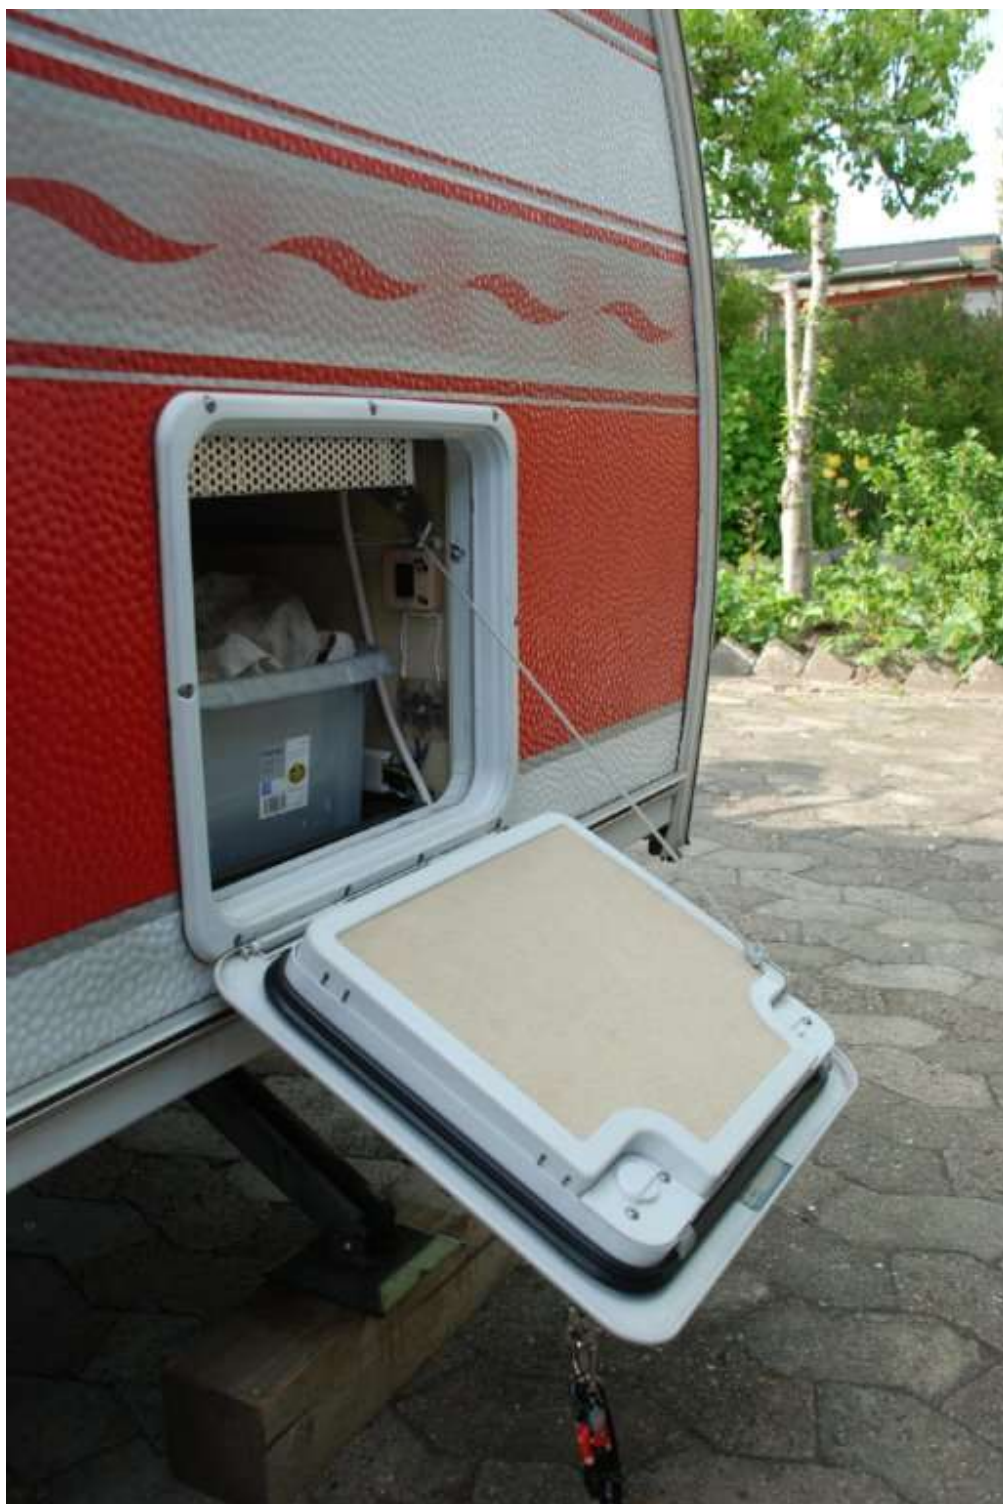
Årsagen til, at jeg har sat en ”sikkerhedsline” i lågen er hængslet er det svage punkt, hver gang lågen falder ned. Nu har jeg så stabiliseret den. Med hjælp af en stålwire med plast, det samme som man bruger til ophæng af armaturer. Lågen er så sænket så meget, at den bagerste kant af lågen er i højde med rammen.

Inde i vognen har jeg så monteret et stykke aluminium, der er bøjet så trækket bliver fordelt.
